# Wie die Mühlen von Würenlos und Oetlikon als Wohnhäuser der Nachwelt erhalten blieben

Zwei stattliche ehemalige Mühlen gehören zum Ortsbild von Würenlos, die alte Mühle an der Mühlegasse und jene in Oetlikon. Beide sind von ihren jetzigen Eigentümern mit viel Sorgfalt und Aufwand renoviert worden und dienen heute als schöne, gut erhaltene und schicke Wohnhäuser.

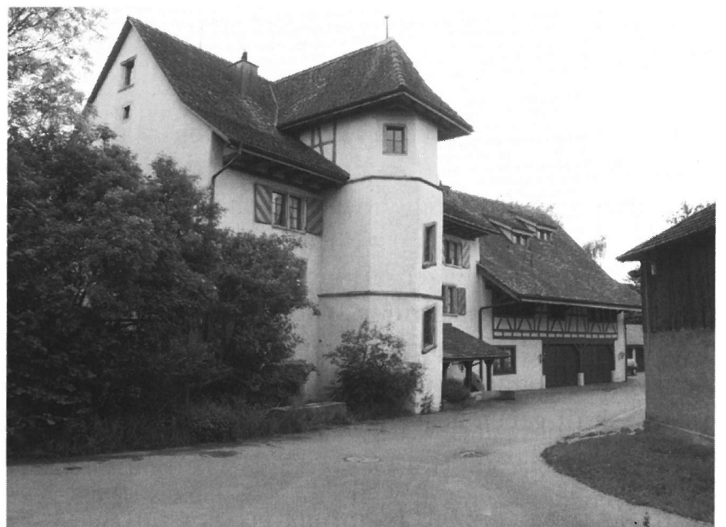
*Mühle Oetlikon: Nordfront im heutigen Zustand.*

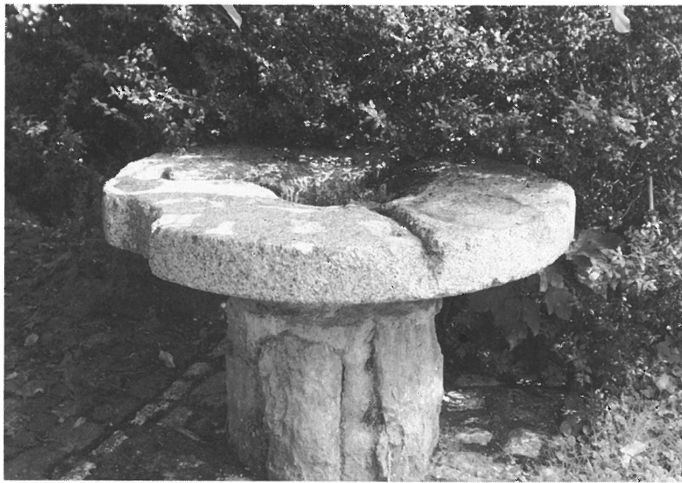
*Die Original-Mühlsteine, der Bodenstein (Granit) und...*

Das Material der Mühlsteine musste in der Härte und der Struktur aufeinander abgestimmt sein: Für den oberen Mühlstein, den Läufer, wurde Kalkstein und für den Bodenstein Granit bevorzugt (Bilder auf Seite 78). Damit war die Feinheit des Mahlgutes bestimmt. Die radialen Furchen des Bodensteins rissen die Körner auf und mahlten sie zu Mehl. Der Müller war angehalten, etwa halbjährlich die Furchen zu bearbeiten, schärfen hiess das.

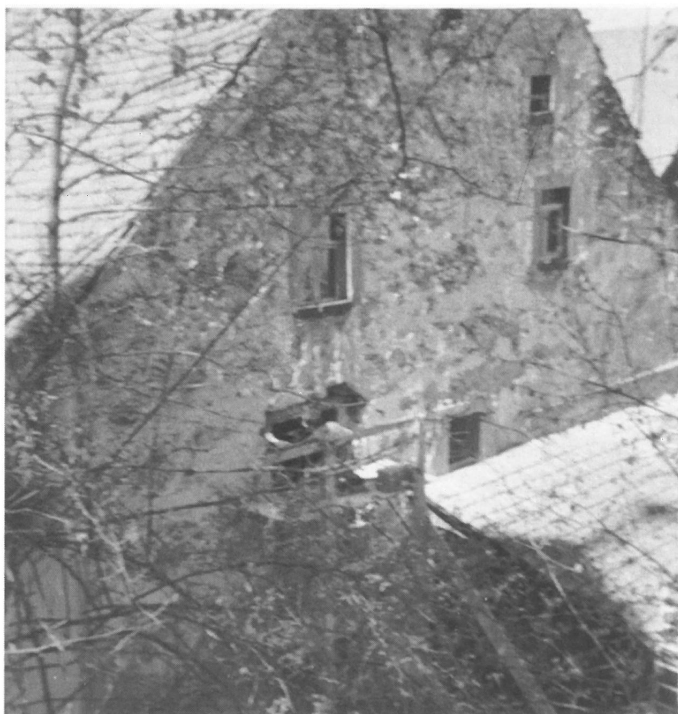
*Nordfassade vor der Absenkung des Vorgeländes.*

Am meisten Arbeit gab die Nordfront (Bild S. 80), deren Umbau allein anderthalb Jahre beanspruchte. Die Garage (rechts im Bild) wurde entfernt. Das Gelände aussen, der Eingang in den Mühlekanal und der Mühlekanal selbst mussten abgesenkt werden, was den Abtransport von 205 Kubikmeter Schutt bedeutete. Je nach Zustand war es auch

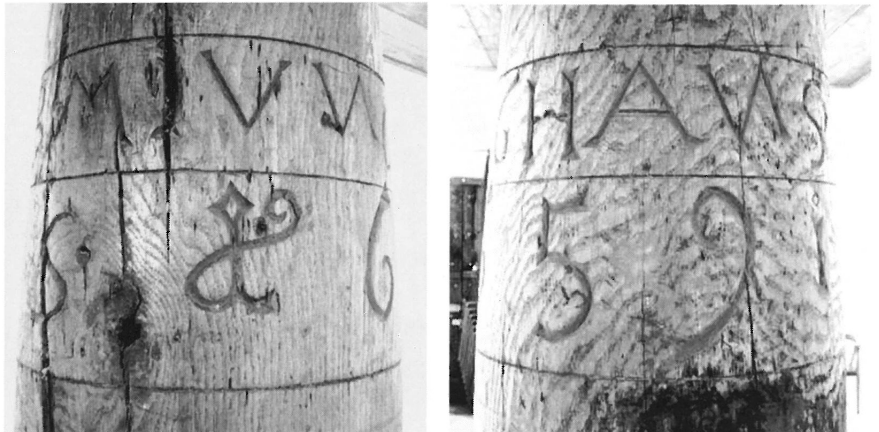
*Gewirtelte Holzsäule mit Inschrift IVNGHANS NER(ACH)ER M(ÜLLER) 1659 IARS.*

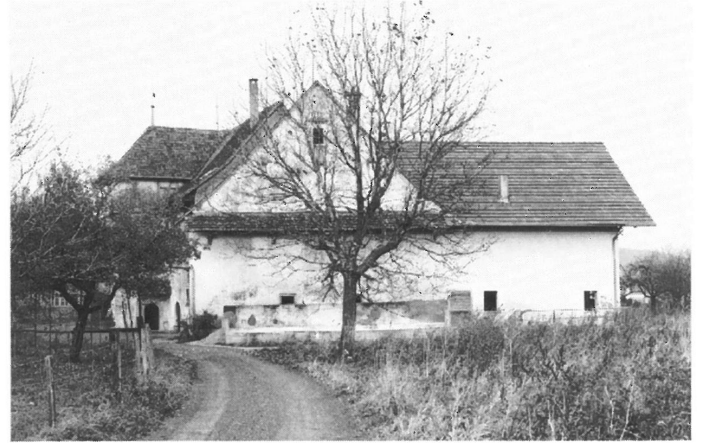
*Ökonomiegebäude mit quer eingebautem Stall.*

der Mühle verbunden war. In einer «Feuerwehrrückung» wurden diese Nebengebäude eliminiert, obwohl der Bauherr dagegen Einsprache erhoben hatte. Weiter war ein Stalltrakt quer in das Ökonomiegebäude gebaut worden, was dieses wesentlich verschandelte.

scheid, die Mühle «auszuhöhlen». Beim Ökonomiegebäude zeigte sich, dass das Dach, das man ursprünglich erhalten wollte, in viel schlechterem Zustand war als angenommen. Die Balken waren teilweise völlig morsch oder durch das eingebaute Stallgebäude total zerstört worden. Schliesslich wurde der vollständige Abbruch beschlossen. Einzig die Südfassade sollte erhalten und durch neue Fenster umgestaltet werden.

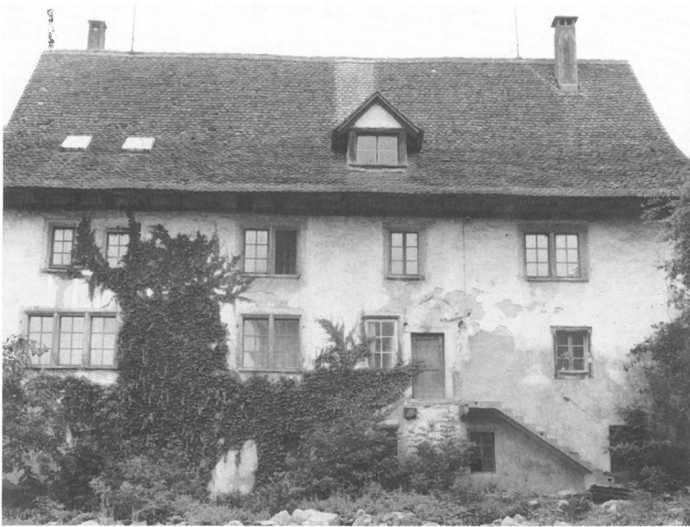
*Ostfront des Mühlengebäudes vor der Renovation. Von der Türe im ersten Stock führte eine Passarelle zum Sägewerk.*

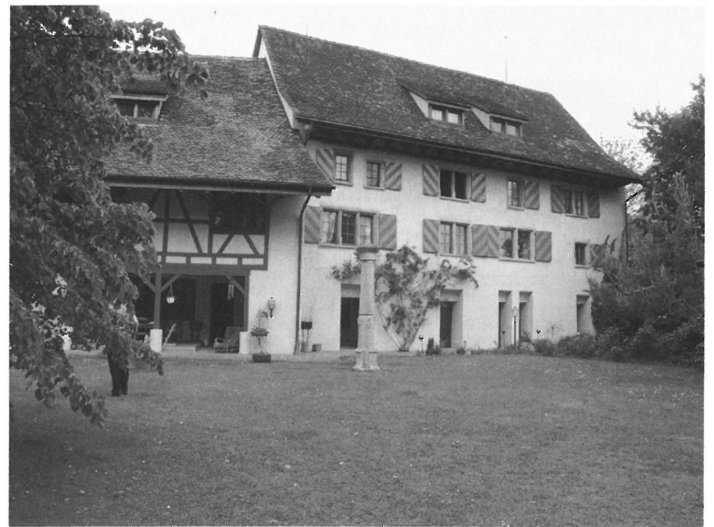
*Ostfront und Teil des Ökonomiegebäudes nach der Renovation.*
